Instal·lació del Topspin 3.1

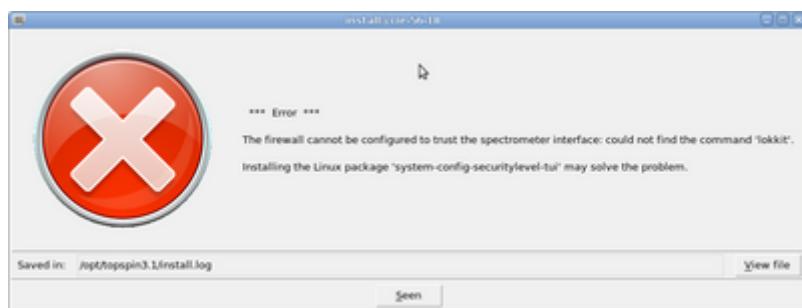
L'execució del script per configurar el firewall dóna un error perquè no troba el programa lokkit

que caldrà resoldre. Al fitxer de registre de la instal·lació surt,

The firewall cannot be configured to trust the spectrometer interface:
 could\
 not find the command 'lokkit'.

Installing the Linux package 'system-config-securitylevel-tui' may solve the problem.

En altres paraules, és una aplicació obsoleta que no es troba ni a Debian ni a les versions més recents de Red Hat Linux.

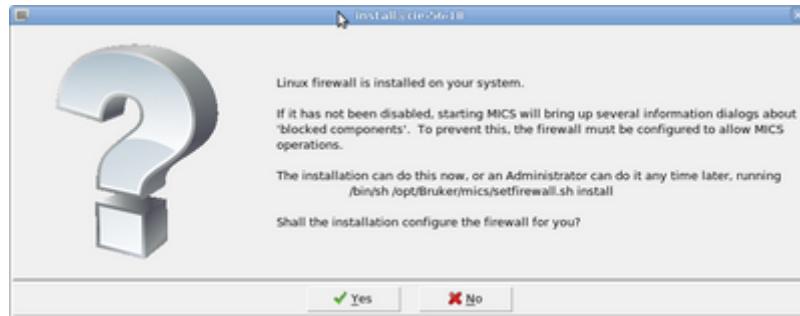
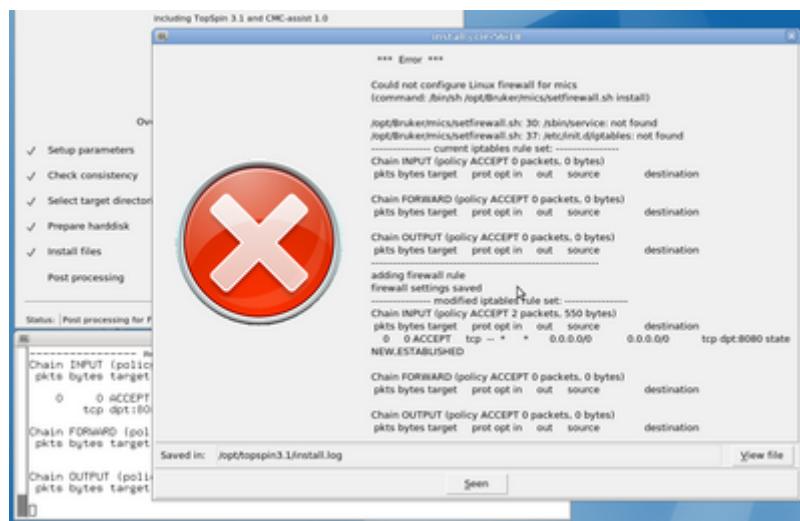
Error: Firewall for mics

Com era de preveure, quan intentem que el programa configuri el firewall

ens dóna errors,

Could not configure Linux firewall for mics
(command: /bin/sh /opt/Bruker/mics/setfirewall.sh install)

Pel que fa a l'error **/sbin/service: not found**, cal comprovar si /usr/sbin/service és la comanda equivalent a Debian, i si ho és, caldrà modificar el script /opt/Bruker/mics/setfirewall.sh perquè el faci servir.

Pel que fa a l'error **/etc/init.d/iptables: not found**, no sembla que Debian tingui cap fitxer per gestionar la posada en marxa i aturada del dimoni de firewall. He de consultar la documentació sobre iptables específica de Debian per veure quina seria la comanda equivalent.

En qualsevol cas, si es confirma que no necessitem el MICS pel nostre espectòmetre, la resolució d'aquest error deixarà de ser prioritària.

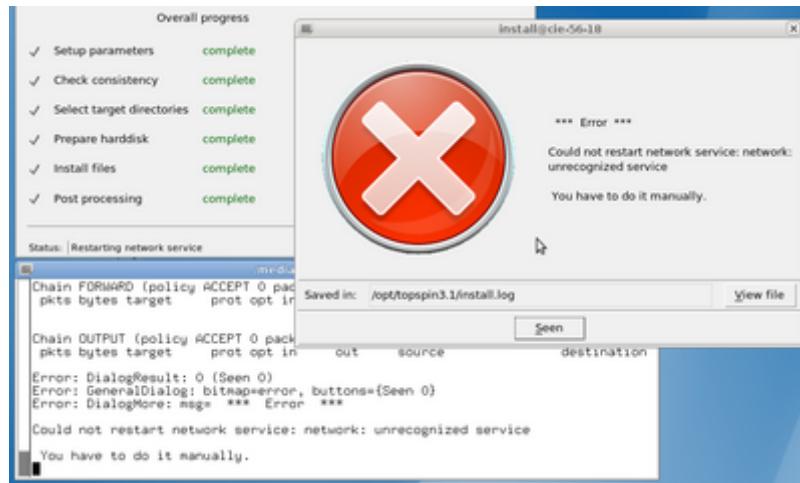
Error: Restart network service

Les diferències entre les distribucions Red Hat i Debian fan que el programa d'instal·lació no aconsegueixi reiniciar el dispositiu de xarxa per la connexió a la consola.

Could not restart network service: network: unrecognized service

Per resoldre el problema, caldrà

1. comprovar si el programa d'instal·lació ha editat correctament els fitxers de configuració;
2. reiniciar de forma manual el dispositiu de xarxa per la connexió amb la consola, i verificar que funciona.
3. Un cop trobada la solució, s'haurà d'adaptar el programa d'instal·lació per tal que funcioni amb Debian.

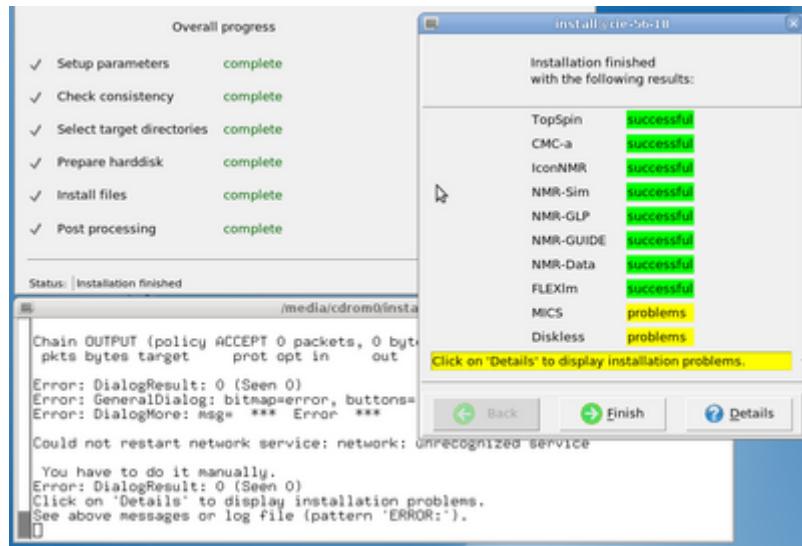
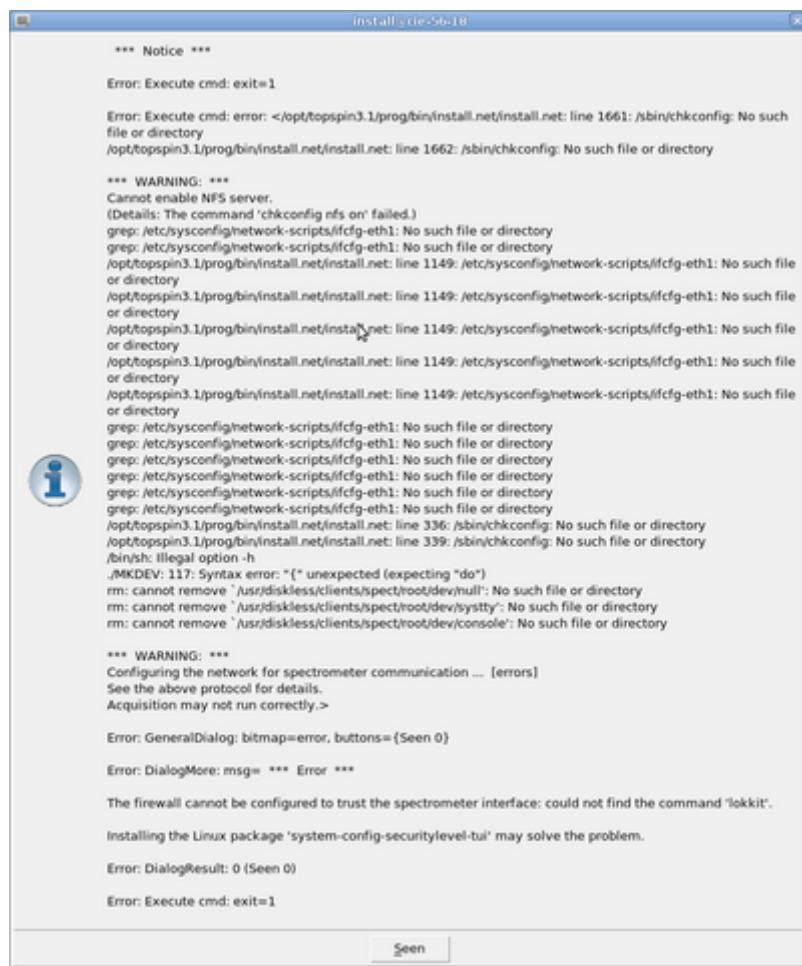
Amb això arribem al final de la instal·lació, on se'ns indica que hi ha hagut problemes amb la instal·lació dels mòduls:

- MICS, i
- Diskless.

indica que la major part dels errors són deguts a diferències entre distribucions (Red Hat vs Debian) pel que fa a la ubicació dels fitxers de configuració i/o els programes de gestió emprats.

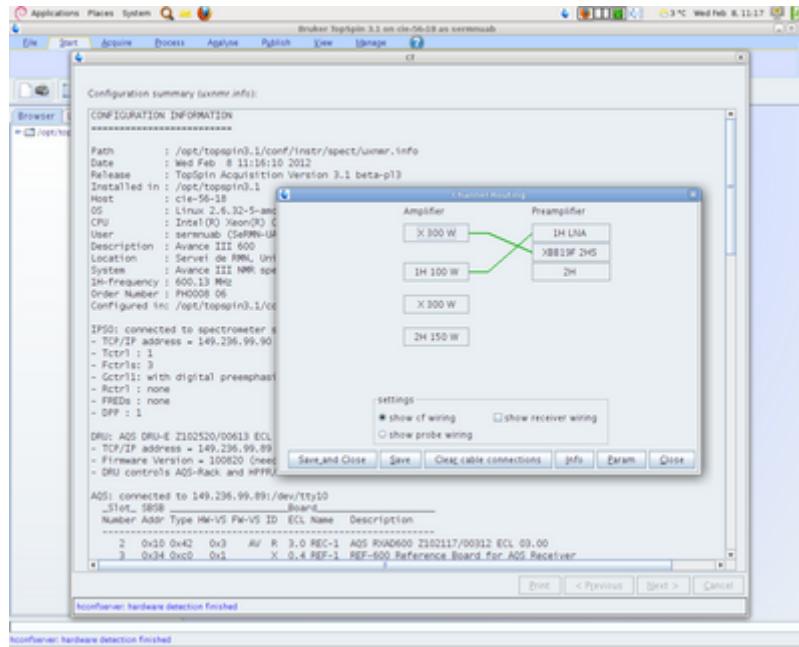
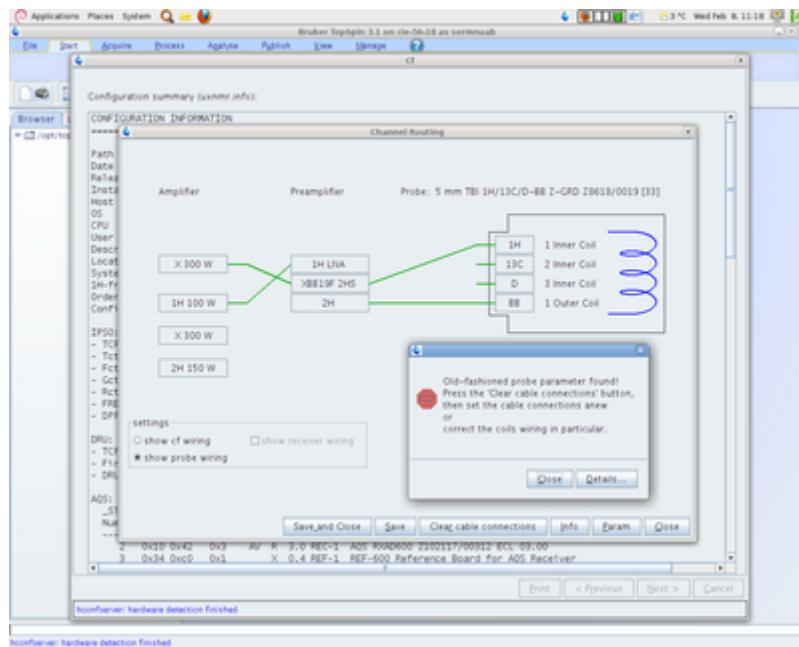
Torno a executar la comanda cf i aquest cop arriba fins al final i em mostra les connexions amb la sonda, però surt un missatge d'avís indicant que la informació es incorrecte i que cal esborrar-les i definir-les de nou,

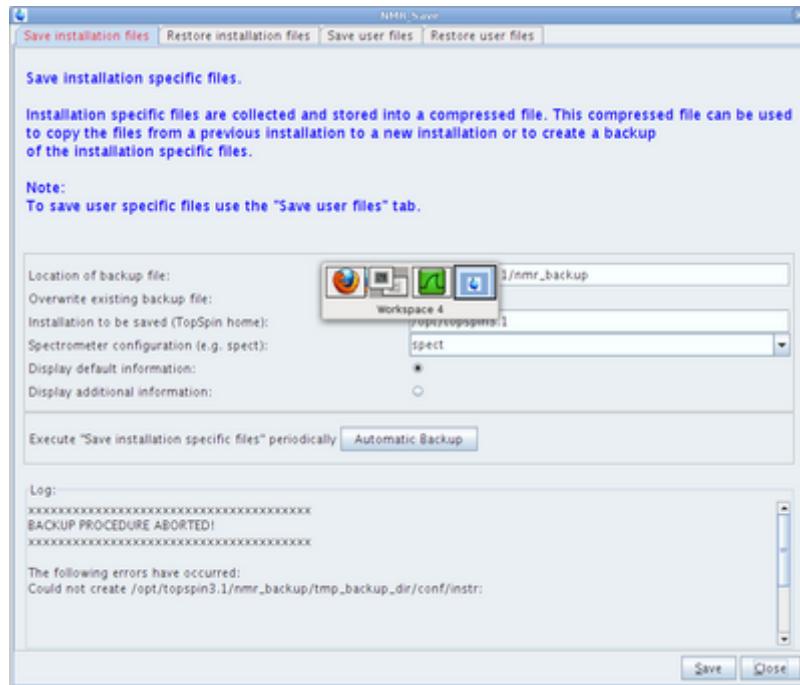
Provo a fer un primer backup i em dóna un error,

perquè no pot crear la carpeta `/opt/topspin3.1/nmr_backup/tmp_backup_dir/conf/instr`, de forma que la creo a mà,

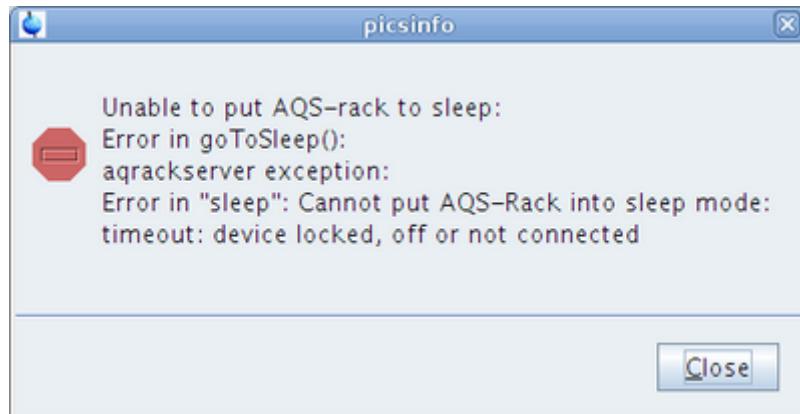
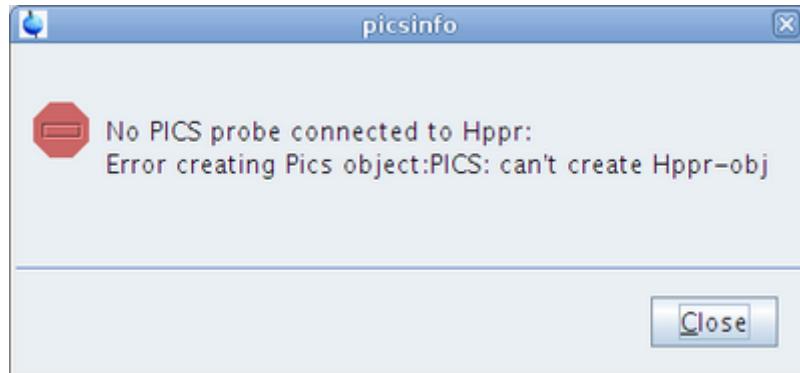
Provo a executar la comanda `edhead` amb la sonda triple-inversa, però em dóna errors, primer amb l'AQS

i després amb la connexió al PICS

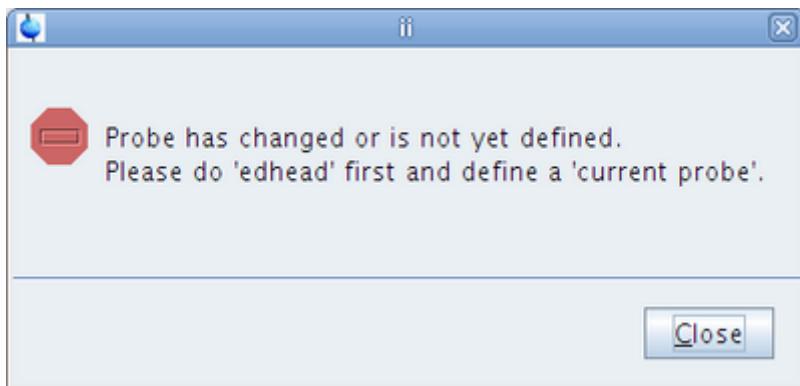
L'avís de que no hi ha una sonda definida per defecte es resol executant la comanda **edhead** i definint l'actual com a sonda per defecte. Un cop canviada la configuració ja no torna a sortir l'avís.

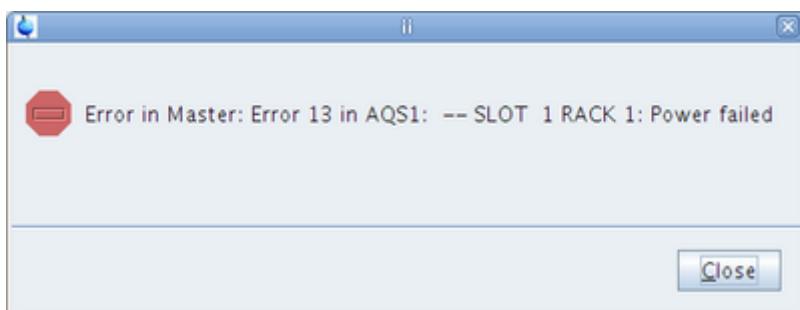
Aquest missatge d'avís és més empipador, ja que suposadament indica que la placa de la DRU al Slot-1 de l'AQS no està en funcionament. Tanmateix la placa sí que funciona, però dóna errors i timeouts, per exemple, quan s'executa la comanda edhead (veure més amunt).

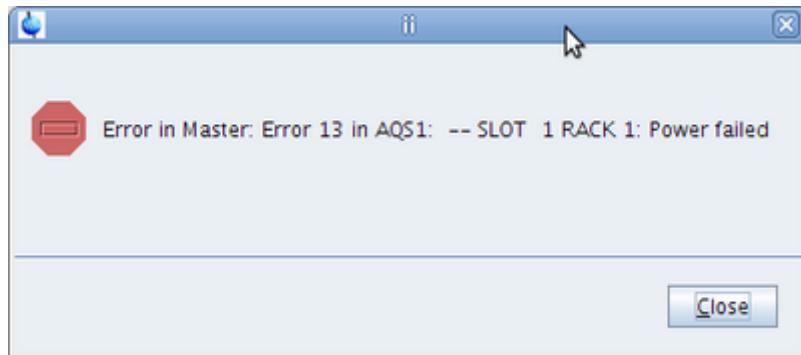
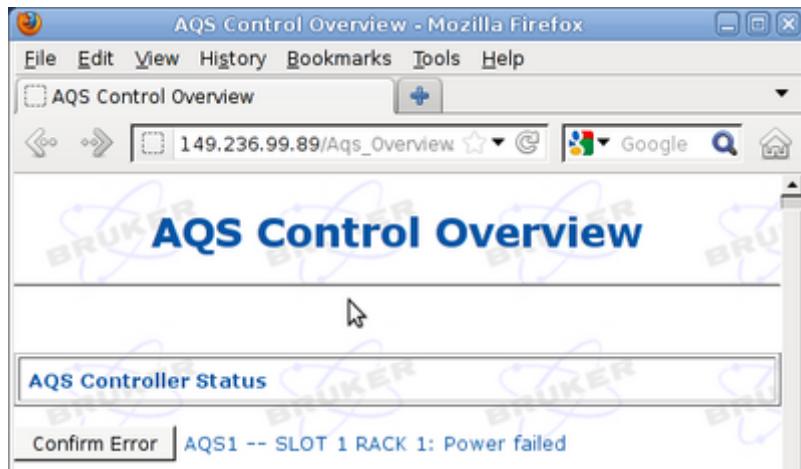
però continua sortint el missatge d'error,

que també apareix al programa de gestió de la DRU,

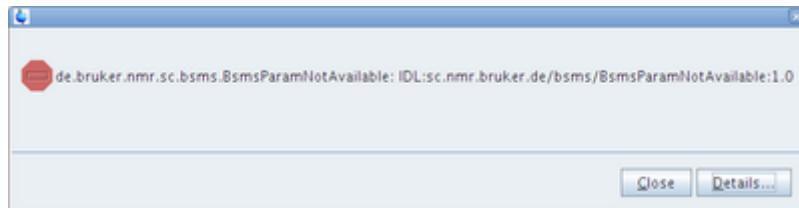
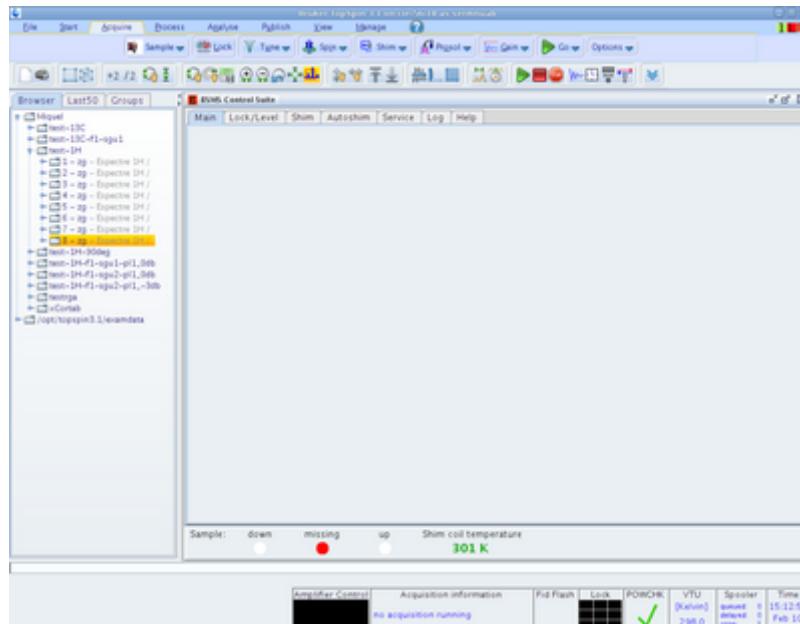
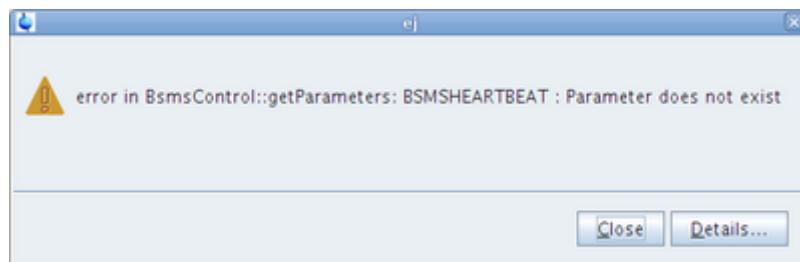
Error a la BSMS

Quan hem decideixo a fer una primera prova i obro el *BMSM Panel* em dóna un error,

i a la finestra *Main* no surt res,

I quan provo directament la comanda ej tampoc funciona i dóna un error,
