# Instal·lació del Topspin 3.1

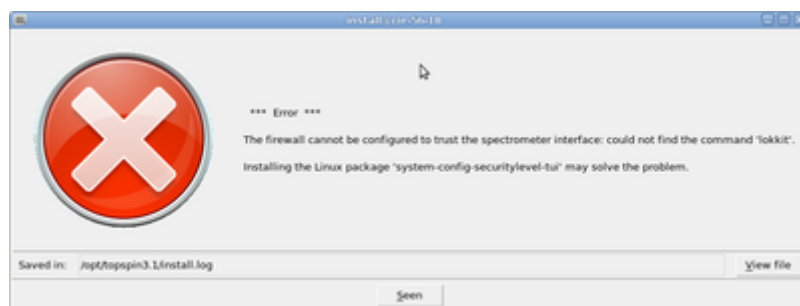
L'execució del *script* per configurar el firewall dona un error perquè no troba el programa *lokkit*

The firewall cannot be configured to trust the spectrometer interface:  
could\  
not find the command 'lokkit'.

En altres paraules, és una aplicació obsoleta que no es troba ni a Debian ni a les versions més recents de Red Hat Linux.

Installing the Linux package 'system-config-securitylevel-tui' may solve the problem.

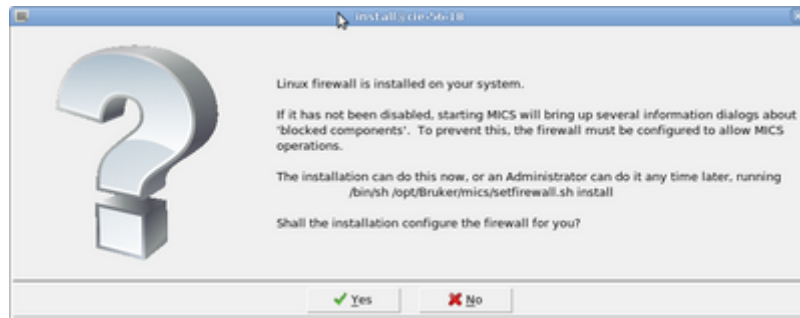
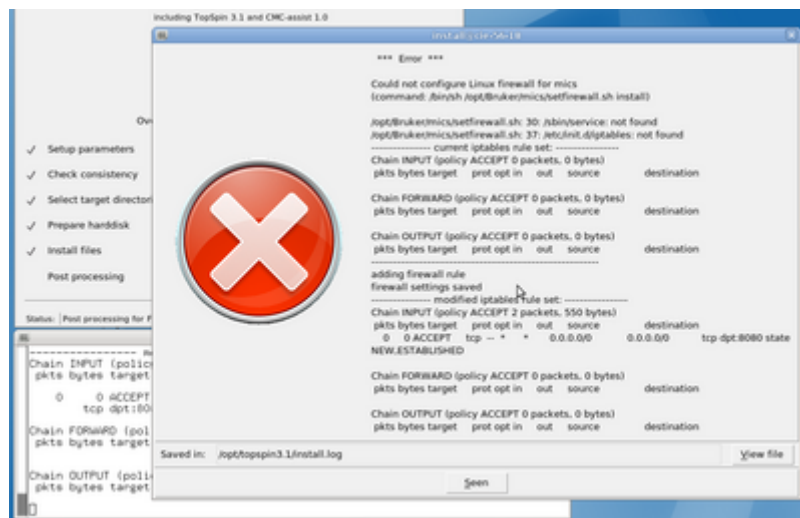
Com era de preveure, quan intentem que el programa configuri el firewall

ens dóna errors,

Could not configure Linux firewall for mics  
(command: /bin/sh /opt/Bruker/mics/setfirewall.sh install)

Pel que fa a l'error **/sbin/service: not found**, cal comprovar si `/usr/sbin/service` és la comanda equivalent a Debian, i si ho és, caldrà modificar el script `/opt/Bruker/mics/setfirewall.sh` perquè el faci servir.

Pel que fa a l'error **/etc/init.d/iptables: not found**, no sembla que Debian tingui cap fitxer per gestionar la posada en marxa i aturada del dimoni de firewall. He de consultar la documentació sobre iptables específica de Debian per veure quina seria la comanda equivalent.

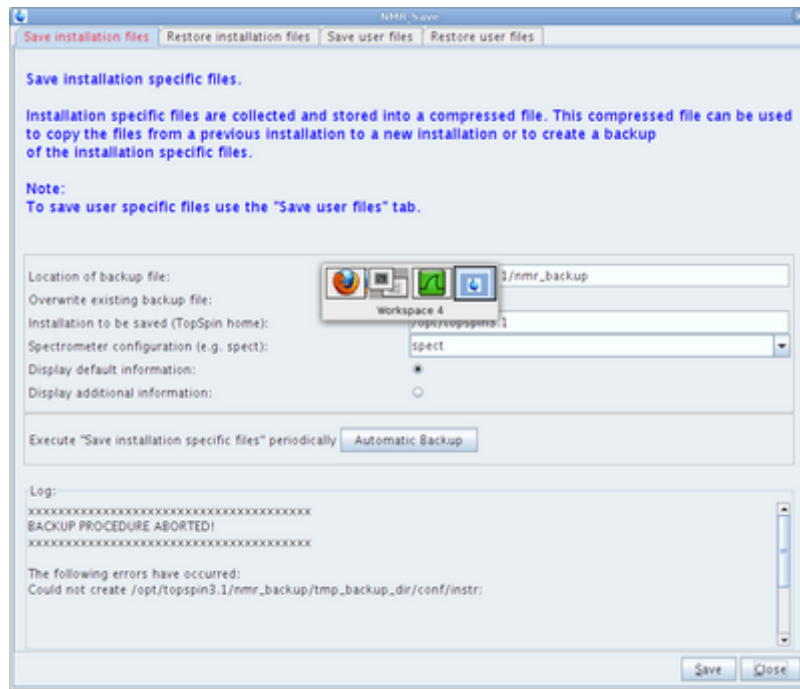
Provo a fer un primer backup i em dóna un error,

perquè no pot crear la carpeta `/opt/topspin3.1/nmr_backup/tmp_backup_dir/conf/instr`, de forma que la creo a mà,

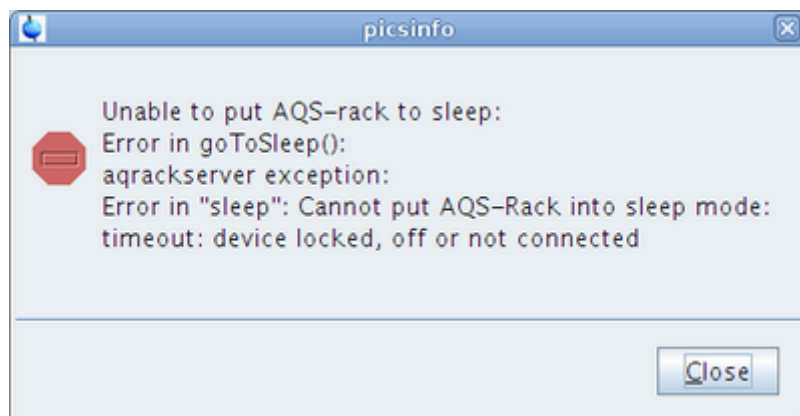
Provo a executar la comanda *edhead* amb la sonda triple-inversa, però em dona errors, primer amb l'AQS

i després amb la connexió al PICS

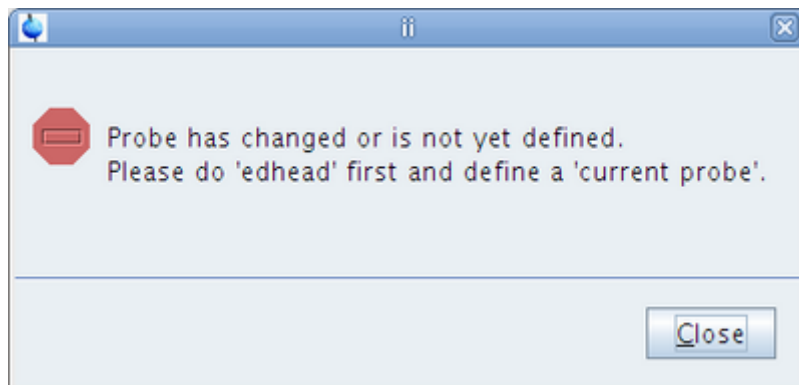
L'avís de que no hi ha una sonda definida per defecte es resol executant la comanda `edhead` i definint l'actual com a sonda per defecte. Un cop canviada la configuració ja no torna a sortir l'avís.

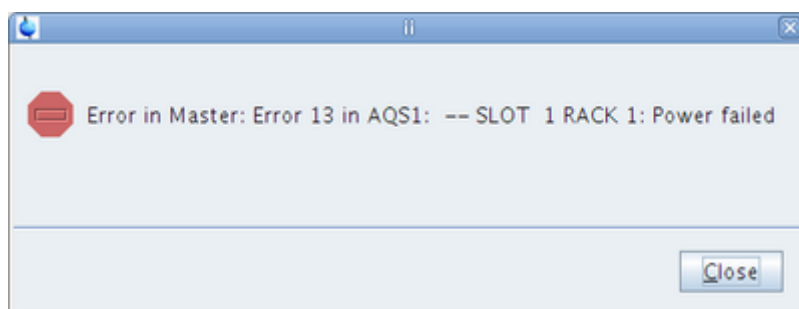
Aquest missatge d'avís és més empipador, ja que suposadament indica que la placa de la DRU al Slot-1 de l'AQS no està en funcionament. Tanmateix la placa sí que funciona, però dóna errors i timeouts, per exemple, quan s'executa la comanda `edhead` (veure més amunt).

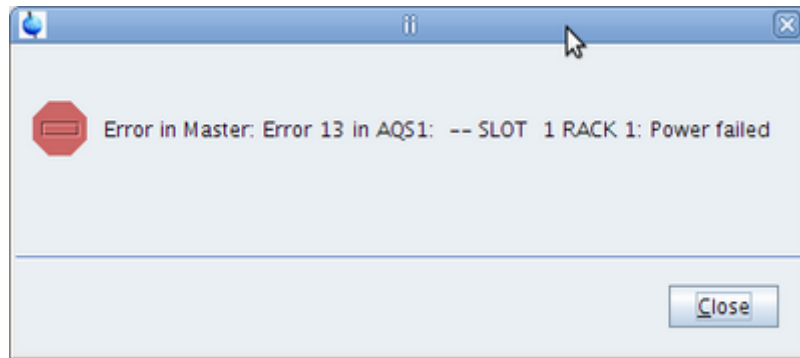
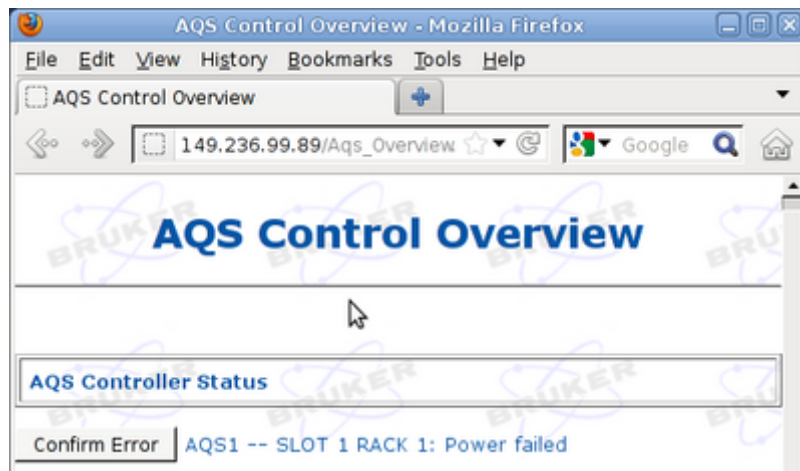
però continua sortint el missatge d'error,

que també apareix al programa de gestió de la DRU,

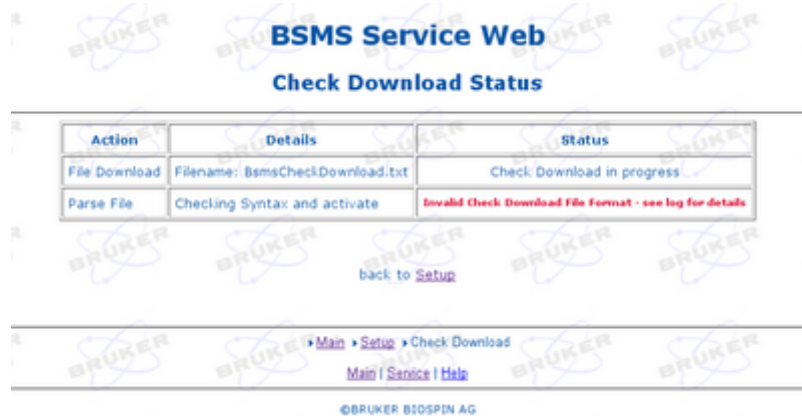
per comprovar les versions actuals i disponibles del firmware per les diferents plaques de la BSMS, em dona l'error,

```
2012/02/14 14:45:53.677660 ERROR : CheckDownload aborted - Hardware Code  
"L19F_HW_CODE" not found (Line 22)  
2012/02/14 14:45:53.713071 CORBA<- :  
BsmsStatusClient[Keyboard]::SendErrorMessage: - ok  
2012/02/14 14:45:53.717749 CORBA<- : BsmsStatusClient[TopSpin

Faig una consulta a n'Òscar i, per guanyar temps, després de comprovar els release notes i la base de dades de problemes (Item 9582 BSMS error when loading BsmsCheckDownload.txt of TS 3.0), decideixo fer servir el fitxer v. 110117 i...
