Instal·lació del Topspin 3.1

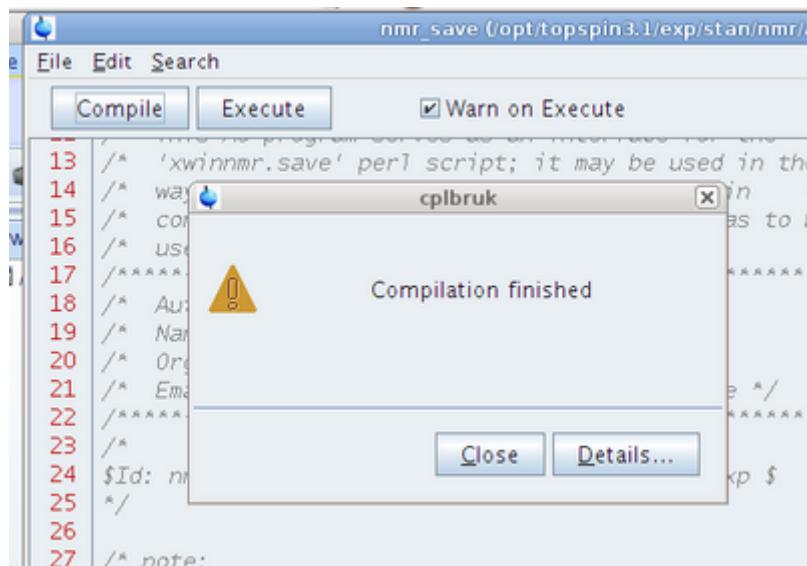
Un cop creaquests enllaços, el procés de compilació del programa *nmr_save* es completa sense problemes,

root@cie-56-18:/opt/topspin3.1/gnu/lib# cd ../../prog/shlib/
root@cie-56-18:/opt/topspin3.1/prog/shlib# ln -s
../../gnu/lib/libpthread-2.11.2.so libpthread.so.0
root@cie-56-18:/opt/topspin3.1/prog/shlib# ls -ltr
total 23980
-rw-rw-r-- 1 nmrsu nmrsu  919020 Oct 28  2008 libtcl3.so
-rw-rw-r-- 1 nmrsu nmrsu 1053436 Oct 28  2008 libtk3.so
...
lrwxrwxrwx 1 root  root       27 Jan 25 12:17 libgcc_s.so ->
../../gnu/lib/libgcc_s.so.1
lrwxrwxrwx 1 root  root       34 Jan 27 10:25 libpthread.so.0 ->
../../gnu/lib/libpthread-2.11.2.so
```

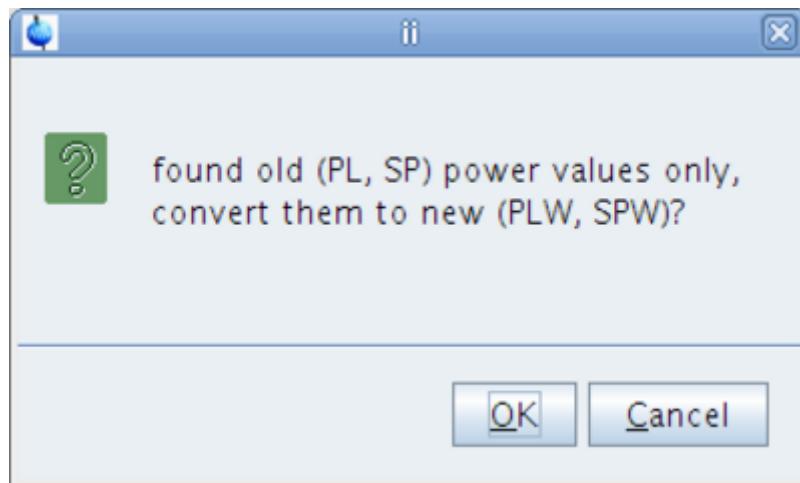
Executo la comanda **ii** amb un dels experiments d'exemple que ve amb el Topspin i em surten uns missatges d'avís.

El primer té a veure amb els canvis entre les versions 2.x i 3.x del Topspin, i caldrà tenir-ho present a l'hora d'importar dades i paràmetres de l'anterior estació de treball.

L'avís de que no hi ha una sonda definida per defecte es resol executant la comanda **edhead** i definint l'actual com a sonda per defecte. Un cop canviada la configuració ja no torna a sortir l'avís.

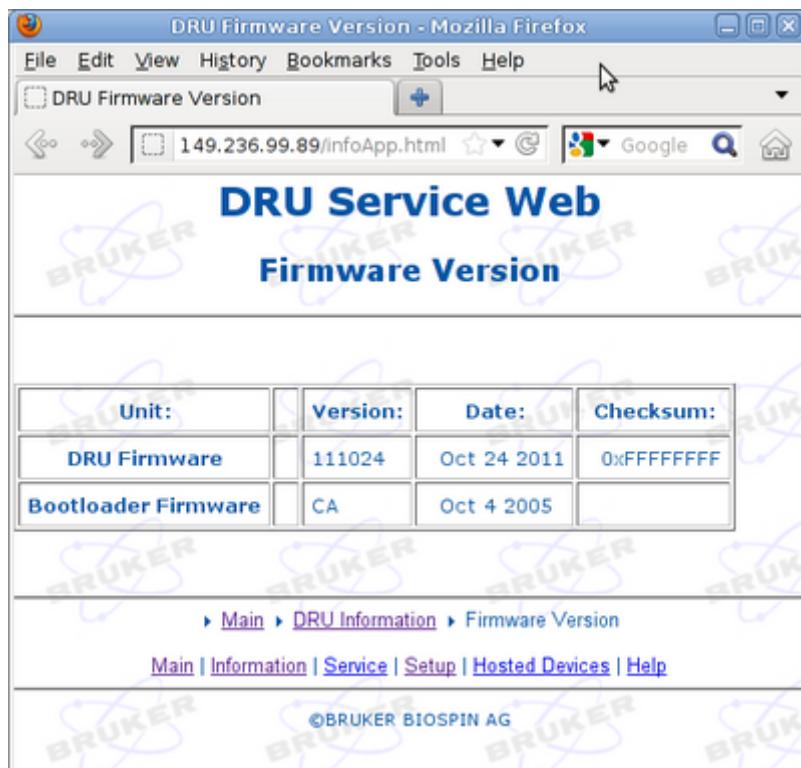
L'actualització s'instal·la correctament,

però continua sortint el missatge d'error,

- 1) Wait until 'cf' is finished!
- 2) Start Mozilla Web browser and enter the URL '<http://149.236.99.89>'
- 3) Click 'AQS Firmware Setup' -> 'Program new DRU firmware'
- 4) Browse to '/opt/topspin3.1/conf/instr/servtool/dru'
- 5) Select the file 'dru_firmware_111024.gz' and install the firmware.
- 6) Before starting any acquisition you must execute 'ii' in TopSpin!
